DREGGEN

Malvik Båtsforening

Medlemsblad nr. 4

GAMMEL BÅT MED (GOD GAMMEL) MOTOR UNDER SETET

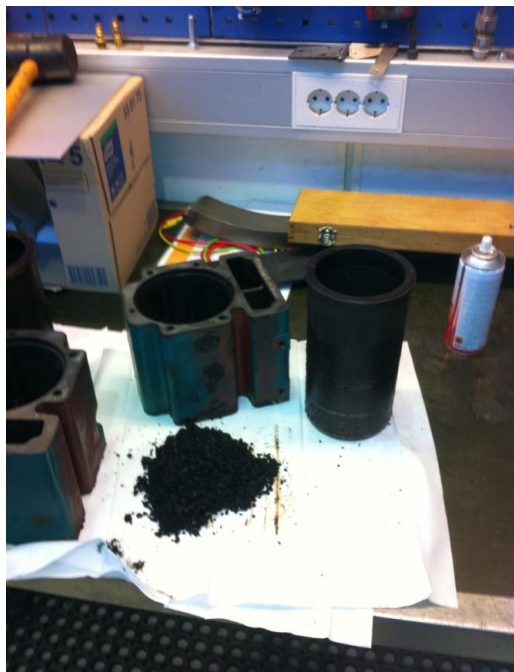
Vel, jeg skal ikke plage dere med alle detaljene knyttet til inspeksjon og renovering av denne gamle «pentaen» fra 1984. Imidlertid ønsker jeg å peke på noen få ting som jeg fant. Det første er hva som skjer med vannkanalene til en motor som surkler og går med sjøvannskjøling. Som flere av dere vet er topplokk og vannkappe lagd av støpejern og bildet under viser hva som skjer når sjøvann får lov til å surre rundt inni der i lang tid.

Rustpartikler

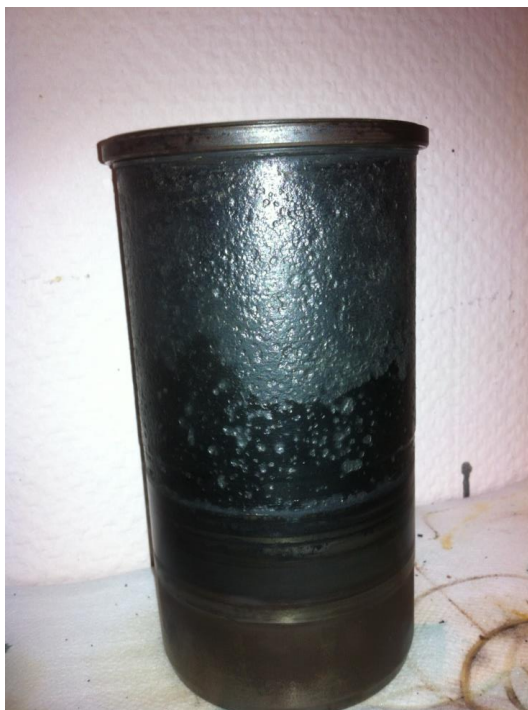
Tilstanden til sylindrene. Sort belegg = grafitrikt belegg(karbon), blank overflate = stål.

også en tendens til dette. Uansett er resultatet at støpejernet utarmes for jern. Dette gir sjøvannskjølte motorer en noe begrenset levetid, men heldigvis for meg er det en tynn stripe med lysegrått igjen og det er egentlig alt jeg trenger, så lenge motoren forblir ferskvannskjølt. Da stopper nemlig denne prosessen opp. Faktisk kan dere se det samme fenomenet i bildet under der sylindere har det samme sorte belegget. Jeg fant akkurat det

samme også i vannkappa til alle tre sylindrene.

Nå var ikke dette en epistel som har til hensikt å skremme vannet av dere som har gamle sjøvannskjølte motorer (jeg er ikke skremt). På tross av prosessen jeg beskrev ovenfor har støpejern den fantastiske egenskapen at det har innebygd katodisk beskyttelse! I støpejern vil det normalt eksistere noder med grafitt som på samme måte som sink virker som offeranoder og dermed er jo støpejernet beskyttet! Men som dere ser over så er ingenting evigvarende og den lille korrosjonen av jern som likevel foregår om enn svært langsomt så vil strukturen etterhvert kun bestå av grafitt som har en svært begrenset styrke. Dette vil imidlertid ta mange tiår! Og husk at det bare skjer der sjøvann treffer støpejern.

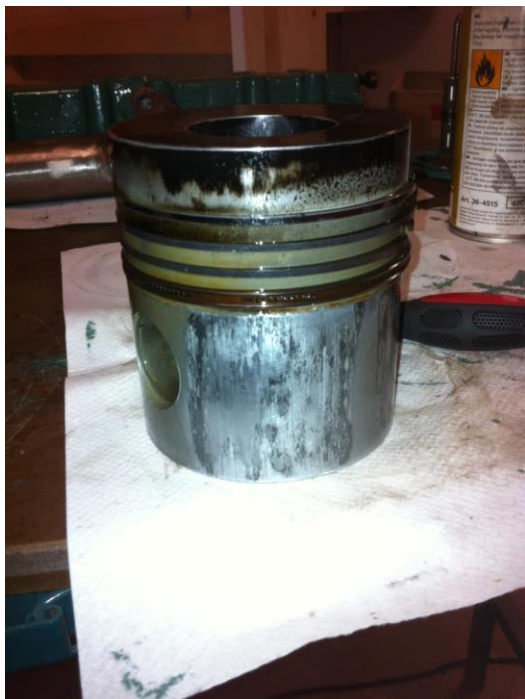
Vel, inspeksjonen viste at her er det «trøbbel» i tårnet”. To av de tre stemplene har faktisk skader! For meg ser det ut til at han kisen som har satt sammen motoren ikke har vært så nøye med rengjøringen. Her har nok stålbiten eller urenheter kommet i klemme og forårsaket riveskader på selve stempelet. Ringene ser imidlertid helt ok ut.

Som dere ser av figurteksten tror jeg at en forurensing (stål) har ripet opp

Dette er representativt for sylindere 2 og 3. I rødt merke over er det etter mitt skjønne "kaldsveiset" en stålbit inn i aluminiumsstempelet.

stempelet og til slutt kaldsveiset seg fast til stempelet. Min konklusjon er at dette er en permanent sak som ikke vil eskalere og jeg har dermed bestemt at de to stemplene det er snakk om ikke byttes ut, men slipes og installeres igjen – uten at stempelringene skiftes. De er forøvrig helt ok og uten riper. Selv oljeringene så veldig fine ut. Så kan en jo spekulere i andre årsaker. Eksempelvis ovalisert sylindere og rundt stempel. Likevel mener jeg at de funnene jeg gjorde påviser at en særdeles

slurvete hobbymekaniker (som meg selv) har vært på ferde her. Siden disse stålbitene åpenbart også har satt sine spor i sylindrene, valgte jeg å utføre en honingsoperasjon på alle tre sylindere. Fin slipestein med dertil drill fikk alle tre sylindere til å fremstå som nye. Med ovalitet i bakhodet utførte jeg en måling med mikrometerskrue fra jobben. Jeg fant avvik men de mikrometerne vi snakker om burde ikke ha betydning. Vi får se når grønningen skal starte.

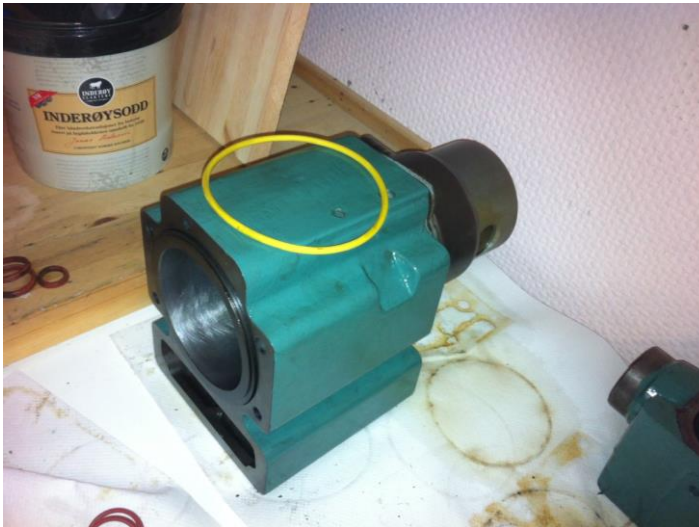
Nymalt med honet sylinter installert og motor o-ring for tetting mot motorblokka klar til bruk.

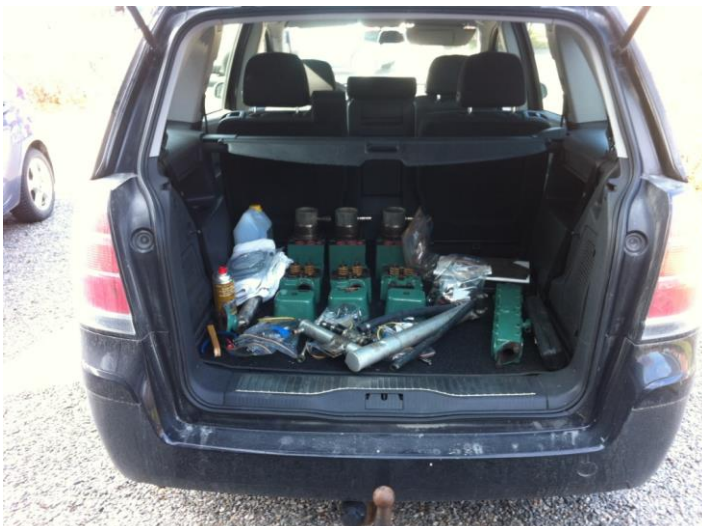
Komplett overdel, nymalt med 3 stempel montert inn i sylindrene.

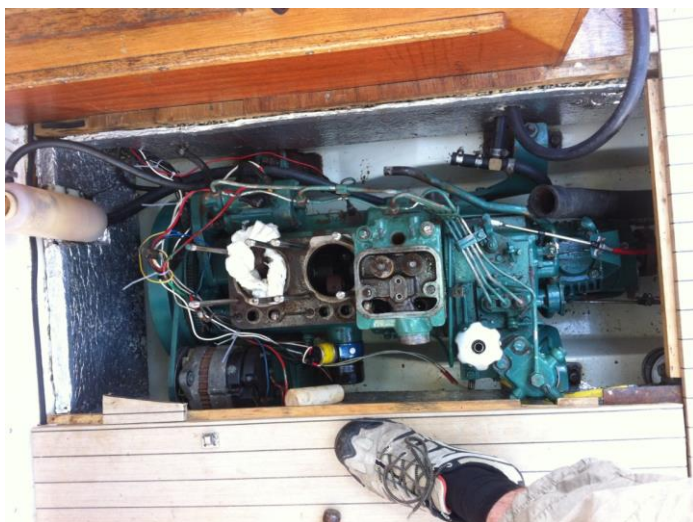
***Her er sylinder 3 ferdig montert. De to andre ble verre!
Det var vanskelig å justere rådehøyde slik at
kryssbolten kunne monteres!***

Tilbake til montering. Slik jeg ser det er den største utfordringen å montere kryssbolten på plass i stempelet igjen. Jeg gjorde følgende: låsering ble montert på ene siden; vannkappe/sylinder ble senket ned på motorblokka. Her hadde jeg på forhånd lagt mellomstykker i tre slik at sylinder og vannkappe ikke skled helt ned men ble låst slik at kryssbolten kunne bankes gjennom råden inn i stempelet og den siste låseringen kunne festes.

Dette gikk greit for det første stempelet men til dere som tenker å gjøre dette etter meg anmoder jeg om å ha tålmodighet. Det er ikke lett å tilpasse råde og stempel når en har minimalt med muligheter for måle posisjon. Det blir litt –prøve og feile.

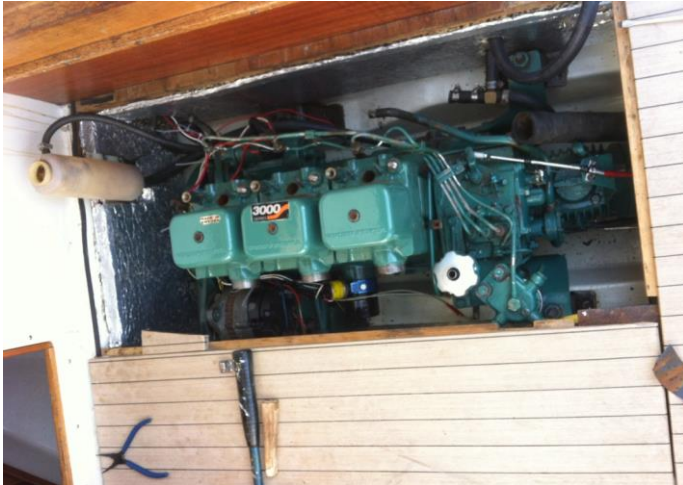
Da var alt på plass. Mangler bare eksosmanifolden
